RAPPORT D'ENQUÊTE SUR UN ACCIDENT FERROVIAIRE
R99D0159

WAGONS PARTIS À LA DÉRIVE

CANADIEN NATIONAL
POINT MILLIAIRE 69,4, SUBDIVISION KINGSTON DU CN
ANTENNE WESCO
CORNWALL (ONTARIO)
27 AOÛT 1999

Rapport numéro R99D0159

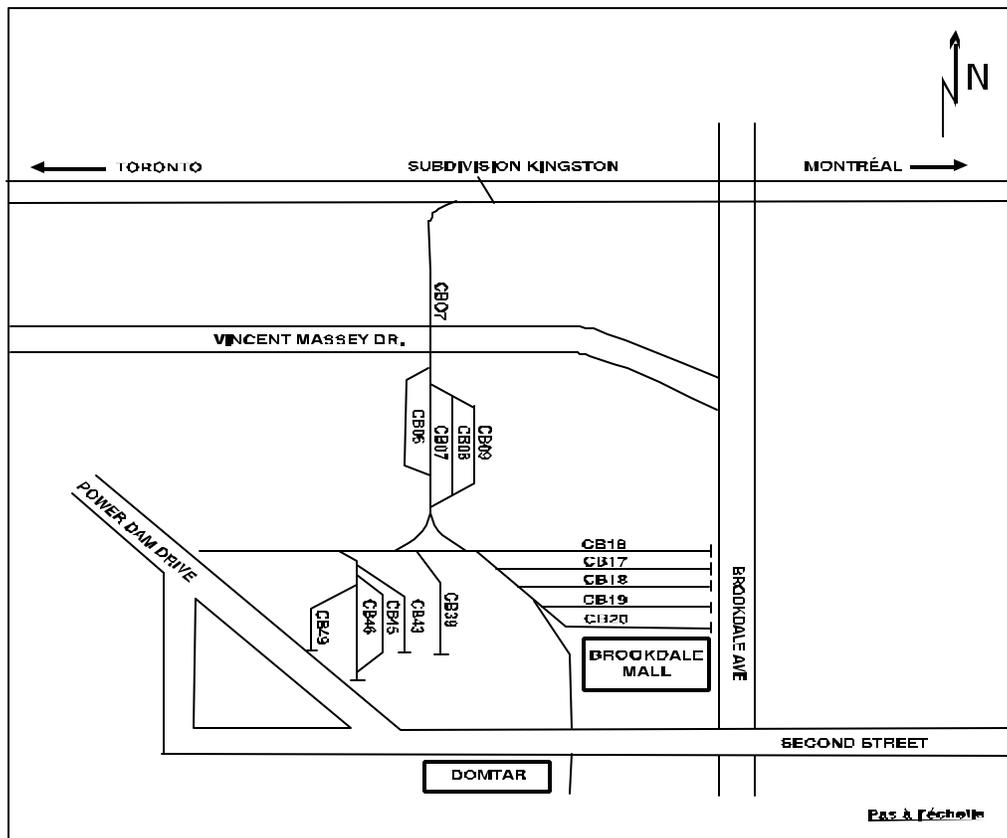
Figure 1 - Plan général de l'antenne Wesco et du triage CB

Le triage CB (voir la figure 1) comprend cinq voies d'entreposage; il est orienté dans l'axe est-ouest et est situé dans un secteur commercial entre un centre commercial et un restaurant. Les voies du triage CB sont utilisées pour entreposer divers wagons en attente de livraison aux industries locales.

La voie CB17 a une longueur de 1 500 pieds, une pente descendante de 1 p. 100 vers l'est et marque une légère courbe à gauche d'un degré sur environ 1 000 pieds à partir de l'aiguillage. Les rails sont de 85 livres, posés en longueurs boulonnées de 39 pieds. C'est une voie sans issue équipée d'un butoir d'extrémité.

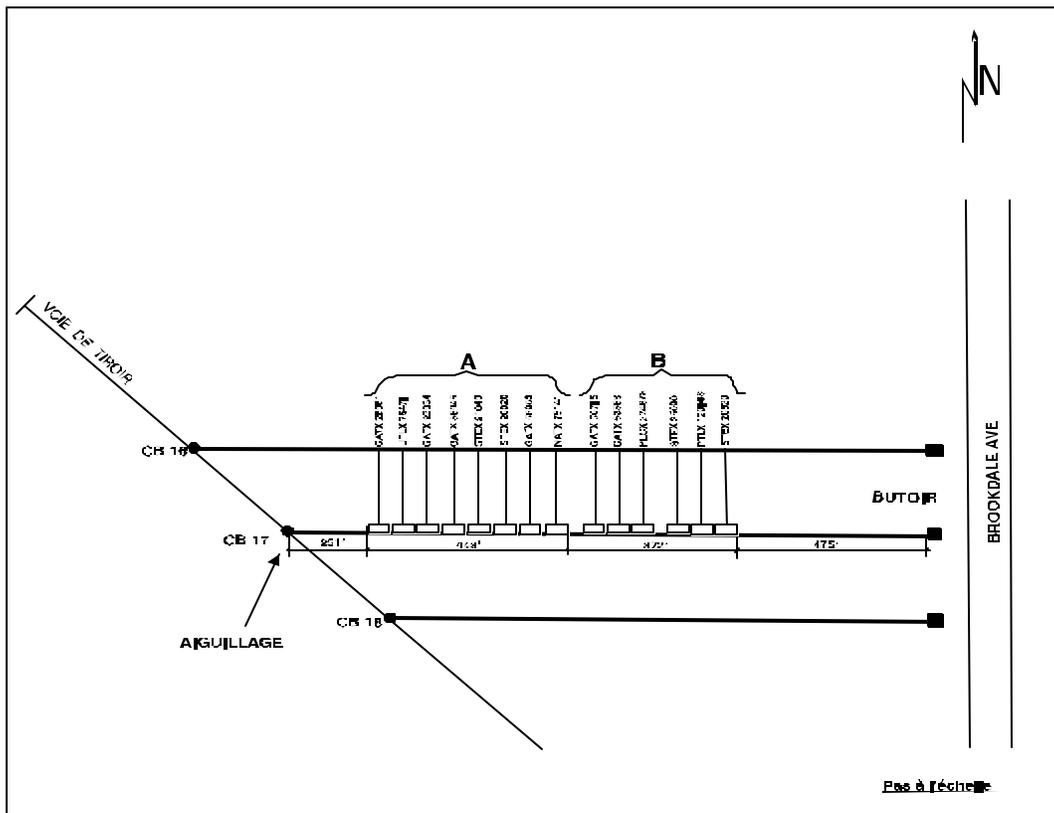
Figure 2 - Répartition des wagons des rames A et B

Le jour de l'accident, on devait pousser une rame de huit wagons (rame A) sur la voie de tiroir, déplacer les deux premiers wagons de cette rame et les placer juste devant la locomotive, puis aller s'atteler aux six wagons-citernes (rame B) qui étaient stationnés à l'extrémité est de la voie CB17 du triage CB (voir la figure 2). Les 14 wagons devaient ensuite être livrés à divers clients. Ce genre de manoeuvres était courant et pouvait se répéter plusieurs fois dans une semaine.

La rame A avait une longueur de 443 pieds et était stationnée à 251 pieds de l'aiguillage (voir la figure 2). La longueur de la rame B, lorsque les six wagons étaient attelés, était de 356 pieds. Selon les marques de roues laissées par le wagon STEX 20520, l'extrémité est de la rame B se trouvait à 475 pieds du butoir; il restait donc un espace de seulement 372 pieds pour la rame B. Comme les wagons de la rame B n'étaient pas groupés, l'espace maximum hypothétique qui pouvait exister entre la rame A et la rame B devait être inférieur à 16 pieds.
